# Zertifikat

## PRÜFBERICHT

Gegenstand der Prüfung:	Gummi-Stahl-Dichtung DN40 / PN40 Typ MMD-RSG NBR GAS
Solldurchmesser des Prüflings :	92 x 49 mm
Solldicke des Prüflings:	4 mm
Prüfspezifikation(VDI 2200:2005):	Prüfung der Leckagerate nach TA Luft
Prüfnummer:	0610
Prüfdauer:	24.01.2017 bis 30.01.2017
Datum des Berichts:	10.02.2017
Seite 1 von	5 Textseiten
Anlagen:	0 Seite
Gesamtseitenzahl:	5

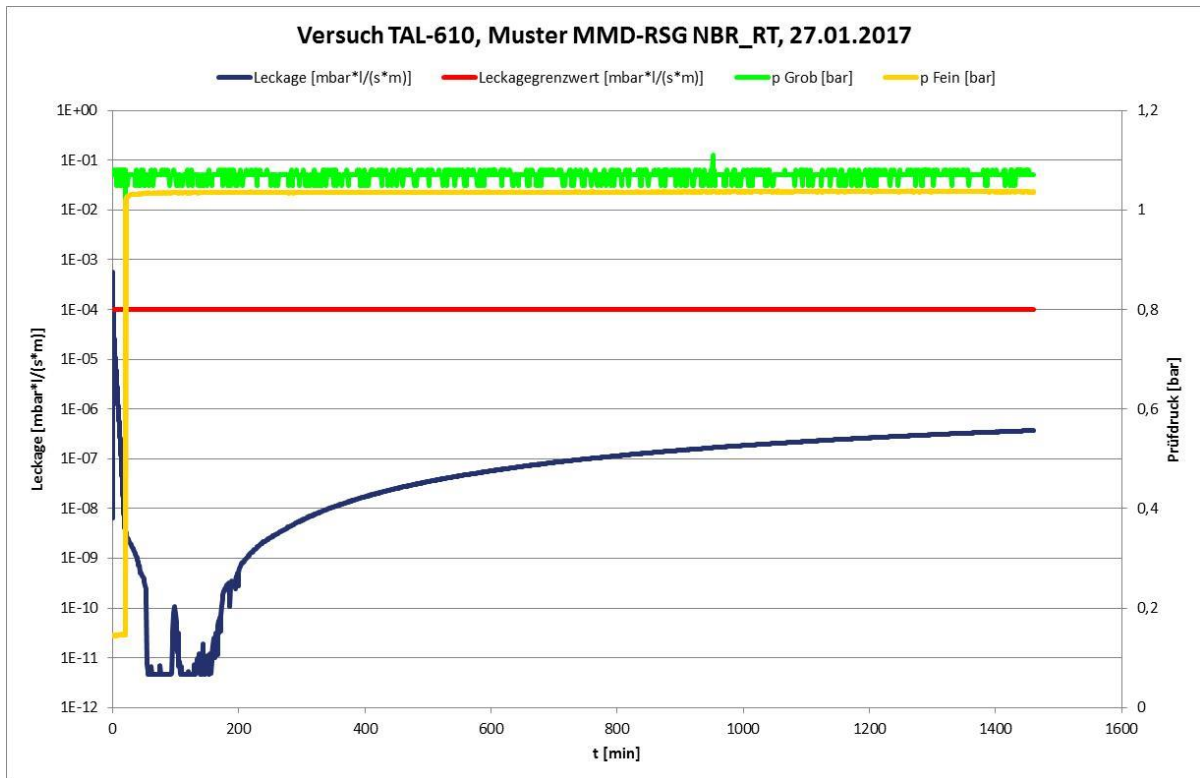
Bild 1: Grafische Darstellung des Messverlaufs

Restflächenpressung:	7,7 N/mm <sup>2</sup>
Leckagerate nach 24 h:	$3,7 \cdot 10^{-7}$ mbar*I/(s*m)
Restdicke (Mittelwert):	4,0 mm
